Åben land konference 2012

Case: Placering af nyt landbrugsbyggeri

Case

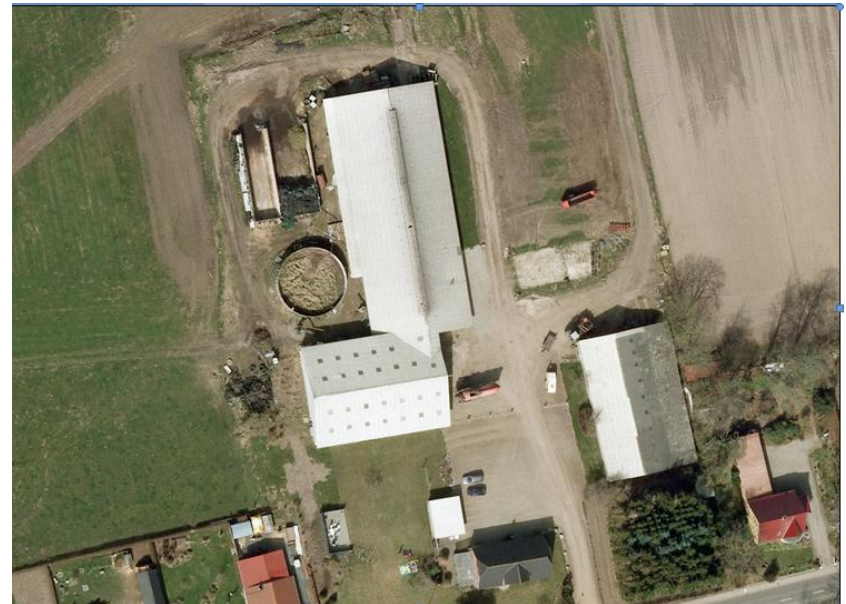
- Nyt staldanlæg
- Uden tilknytning til eksisterende anlæg
- Godkendt i sidste uge

- Økologisk kvægbrug
- Bynært
- 142 DE → 425DE
- Ny stald på 3500 m²
- 130 m inden lugtgenekriterierne kan overholdes
 - Ingen lugtreducerende tiltag pga. økologi
- Større uforstyrret landskab

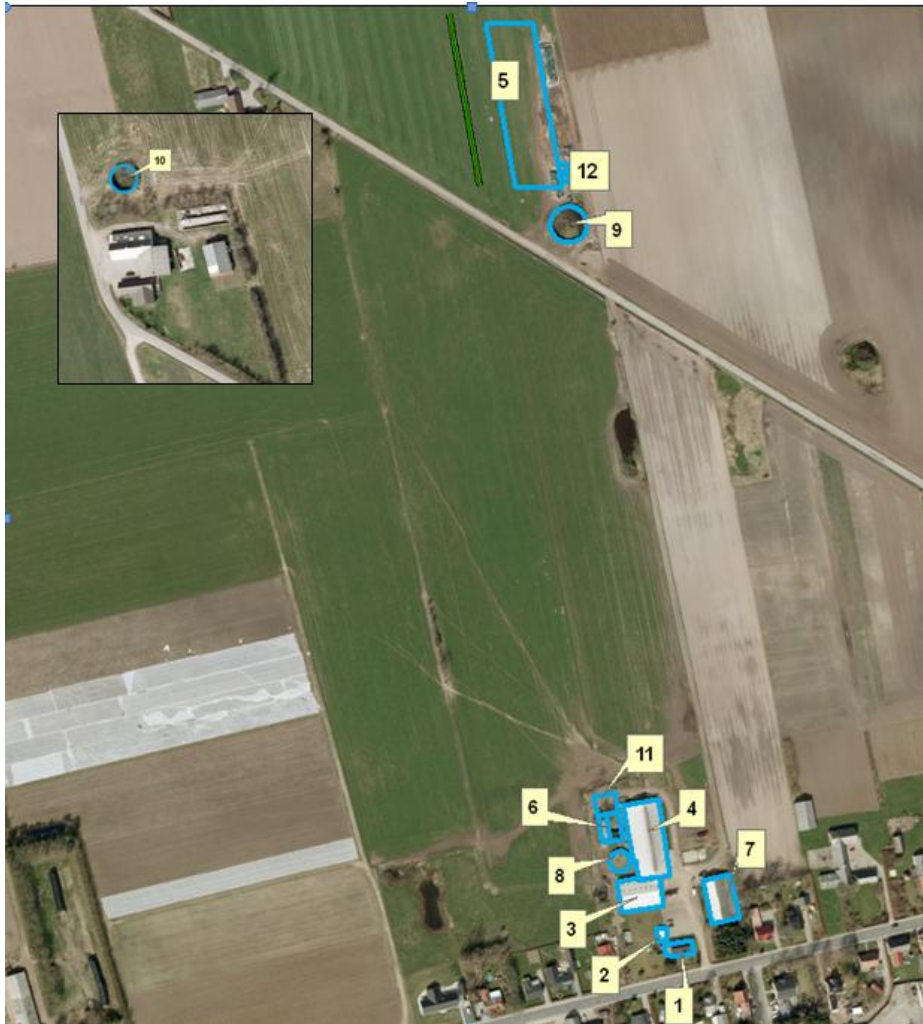
- Miljøgodkendelsen indeholder godt en sides tekst om landskabet.
- Blandt andet: I forbindelse med overvejelserne vedr. placering af det nye byggeri, er det Vejen Kommunes vurdering, at der skal tages særlig hensyn til landskabet i forbindelse hermed, da ejendommen ligger i "uforstyrret landskab" og at den dominerende struktur med åbent landskab med få nord-sydvendte læhegn og byggeri langs indfaldsvejene, som det har været i over 100 år, stadig er dominerende og ønskes bevaret.
- Afgørelsen forventes påklaget af en række naboer på grund af placeringen.

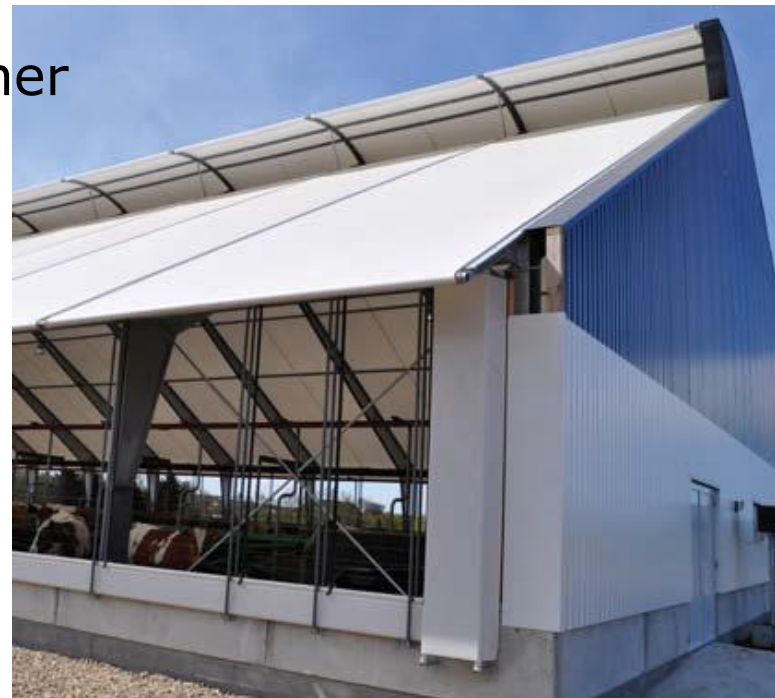
- Ny stald på 3500 m²
- Søjstenselementer med gardiner
- Grå gavltrekant (stålplader)
- Gråt pvc-tag
 - Nyhed
 - Samme lysindfald
